Roma ed altri – Manutenzione ordinaria di impianti sportivi e relativi servizi negli istituti scolastici provinciali.

Istituto I.P.S.I.A. “C. Cattaneo” Lungotevere  
Testaccio n°32 – Roma

**PROGETTO ESECUTIVO**

**RELAZIONE TECNICO ILLUSTRATIVA**

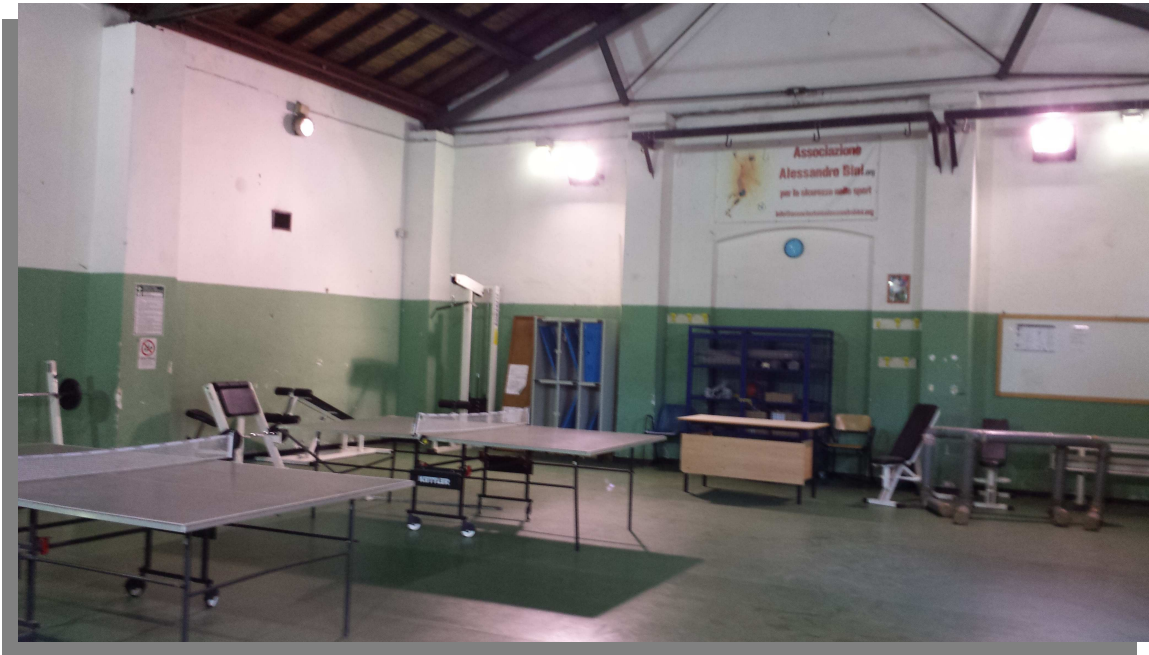
Foto n° 2 – Palestra

La palestra richiede una serie di interventi tali da renderla idonea alla pratica sportiva. In sintesi gli interventi riguardano la pavimentazione, l'impianto di illuminazione e la messa in sicurezza dei pilastri.

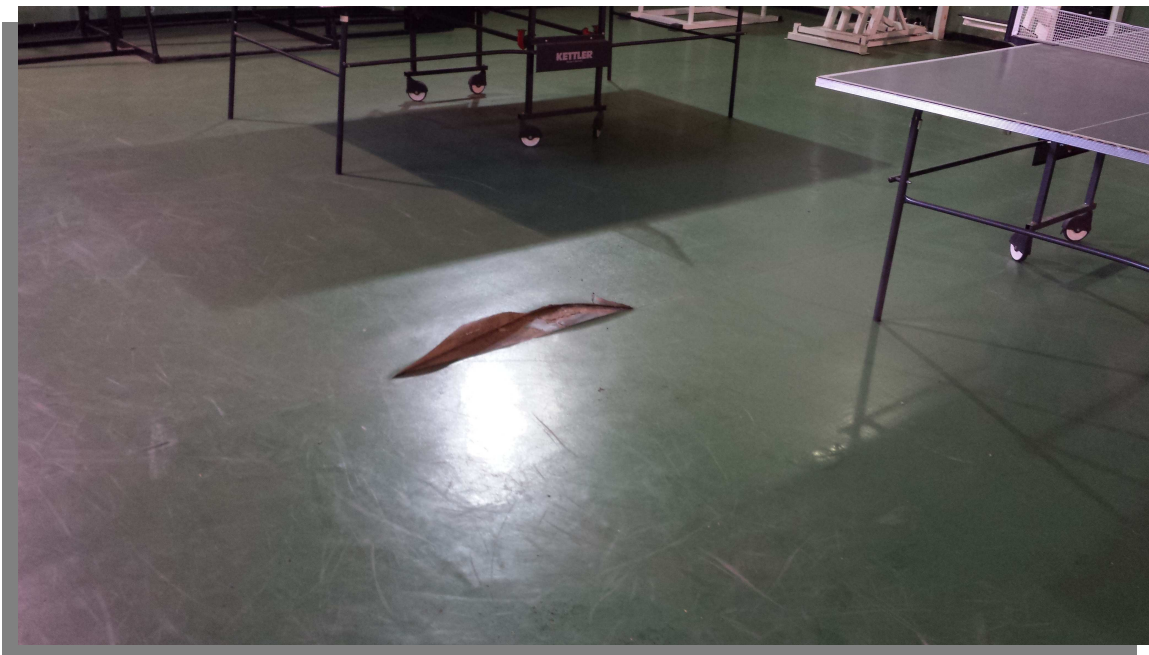
Foto n° 5 – Palestra – Particolare pavimentazione

- usura della pavimentazione in pvc;
- impianto di illuminazione da revisionare;
- pareti con diversi distaccamenti di intonaco;
- assenza di protezione antitrauma dei pilastri;
- porta di accesso alla palestra non funzionante.

- l'asportazione completa della vecchia pavimentazione, la regolarizzazione del sottofondo e la fornitura in opera di una pavimentazione sportiva in PVC, con colori a scelta della D.L,

La pavimentazione sportiva indoor in pvc, accoppiata in opera, con superficie a vista in rilievo su schiuma di PVC, stabilizzato con fibra di vetro e rovescio ruvido per attacco adesivo, con spessore costante di mm 3,5.

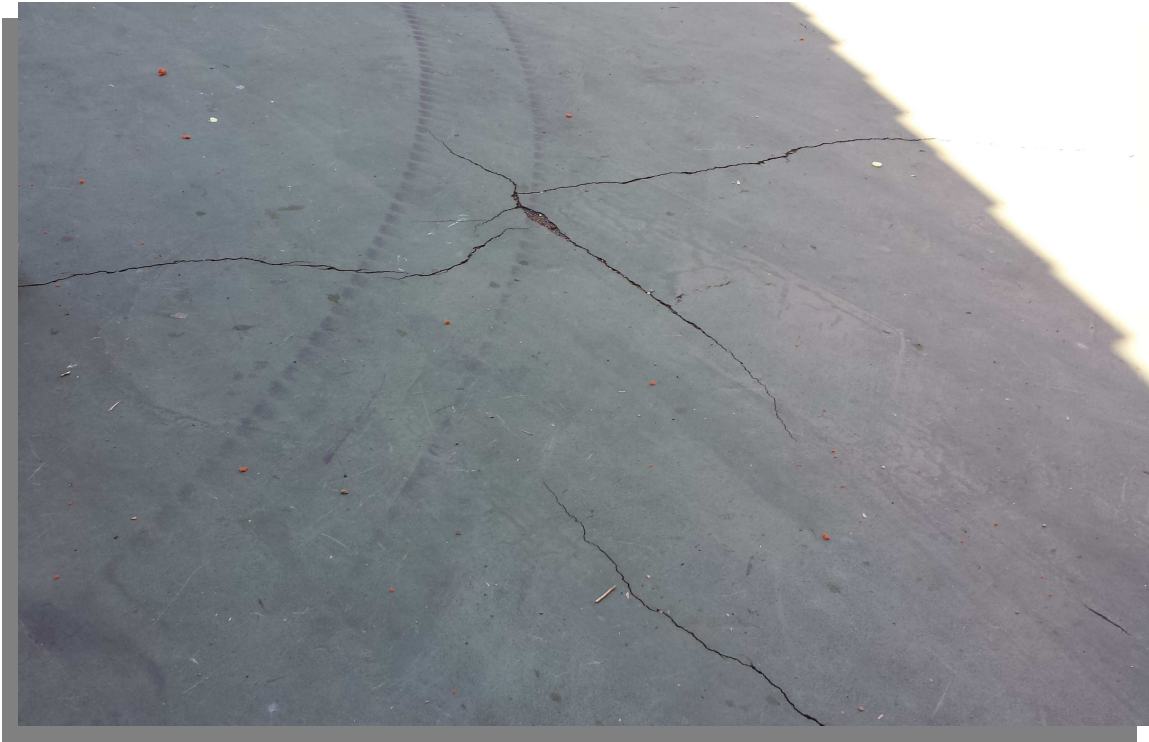
Foto n° 6 – Spazio esterno – Particolare pavimentazione

- la risarcitura della pavimentazione in resina in più punti lesionata;
- la sistemazione del sottofondo in alcuni punti compromesso dalla presenza di radici d'albero;
- il rifacimento della superficie in resina.
